#### Technical Note

### Study of the Ventilation Effect to Reducing the Corrosion of the Main Concrete Sewer Collector line in the Vicinity of Dropshaft Manhole

### بررسی تأثیر تهویه آدمروی ریزشی در کاهش خوردگی خط انتقال فاضلاب اصلی بتنی

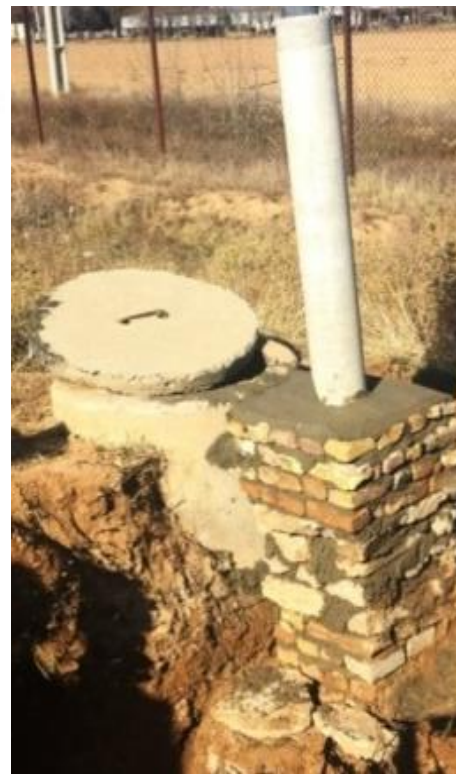
شکل ۴- لوله تهویه و هواکش عمودی آدمرو ریزشی خط انتقال فاضلاب شهر اراک در سال ۱۳۹۶

هوای برای اکسید نمودن سولفید هیدروژن به اسیدسولفوریک می‌شود (اشتهاردی‌ها، ۱۳۸۰). باهدف انجام تهویه لوله‌های تهویه و هواکش عمودی از جنس PVC به قطر دوپست میلی‌متر اجرا شده است. به‌منظور حفاظت لوله هواکش عمودی یک غلاف از جنس بتن در محل خروج لوله از زمین بر روی آن قرار داده شده است (شکل ۴).

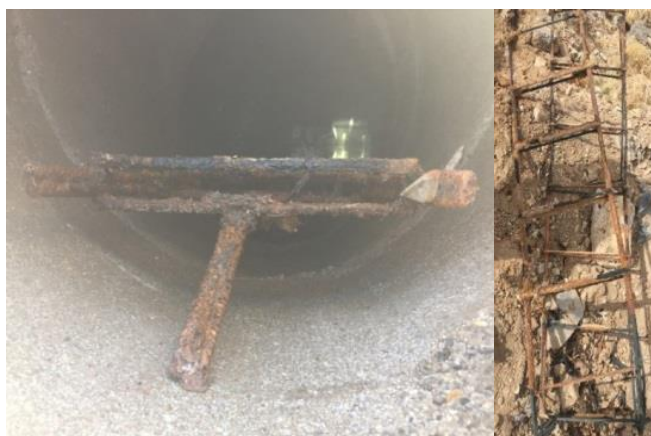
شکل ۵- خوردگی نردبان آدمرو خط اصلی انتقال فاضلاب شهر اراک در سال ۱۳۹۶

در زمان انجام بازرسی داخلی فاضلابرو نردبان آدمروها موردبررسی قرارگرفت که دچار خوردگی شدید شده‌اند (شکل ۵).
