Research Paper

Regional Tilt Study of Trees and Structures Due to Soil Settlement of Broken Pipe of Water Distribution Network in Tehran

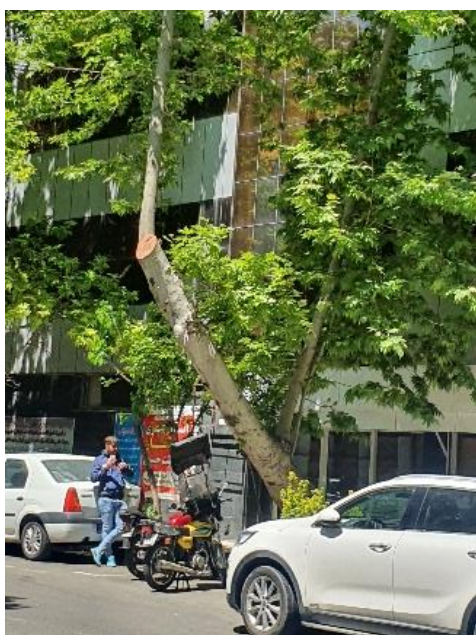
شکل ۱- هرس درخت پس از کج‌شدن در اثر ترکیدگی شبکه توزیع آب

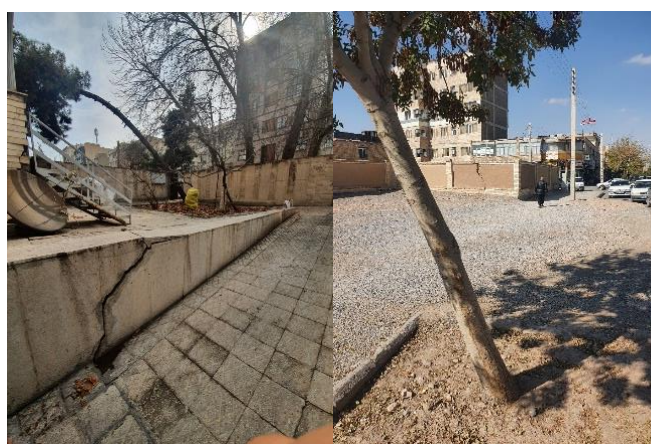
شکل ۲- نشست سازه در اثر ترکیدگی شبکه توزیع آب و کج‌شدن درختان

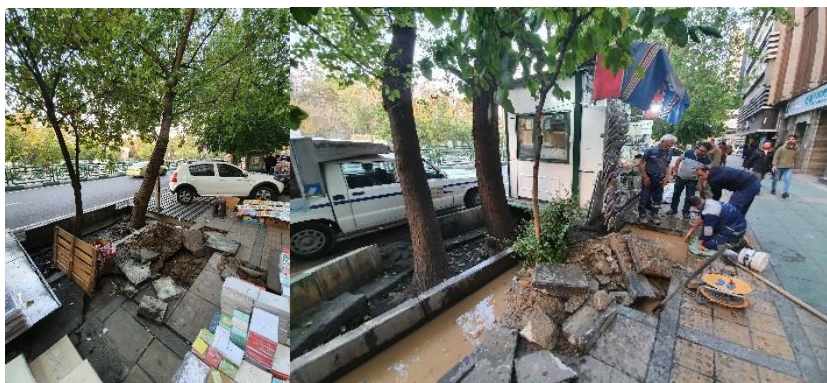
شکل ۴- ترکیب‌دهی شبکه توزیع آب و کج‌شدن درخت

اتفاق افتاده است. اما همان‌طور که در جدول ۳ دیده می‌شود حوادثی که در لوله‌های با قطر بالاتر بوده خسارت بیشتری به درختان و ساختمان‌ها وارد نموده، به طوری که منجر به پرداخت خسارت به شاکیان که مالکین ساختمان‌ها بوده‌اند شده است. در یکی از اتفاقات که مشاهده شد درخت نشست آبی داشت، برای درخت حفاظ گذاشته شد تا سقوط نکند. در شکل ۴ مشاهده

می‌شود که درختان کهنسال و سنگین‌وزن تا درختان جوان و نهال‌ها، دچار کج‌شدگی بیشتری بر اثر ترکیدگی لوله شبکه توزیع آب می‌شوند.
